通学危険箇所(写真)図

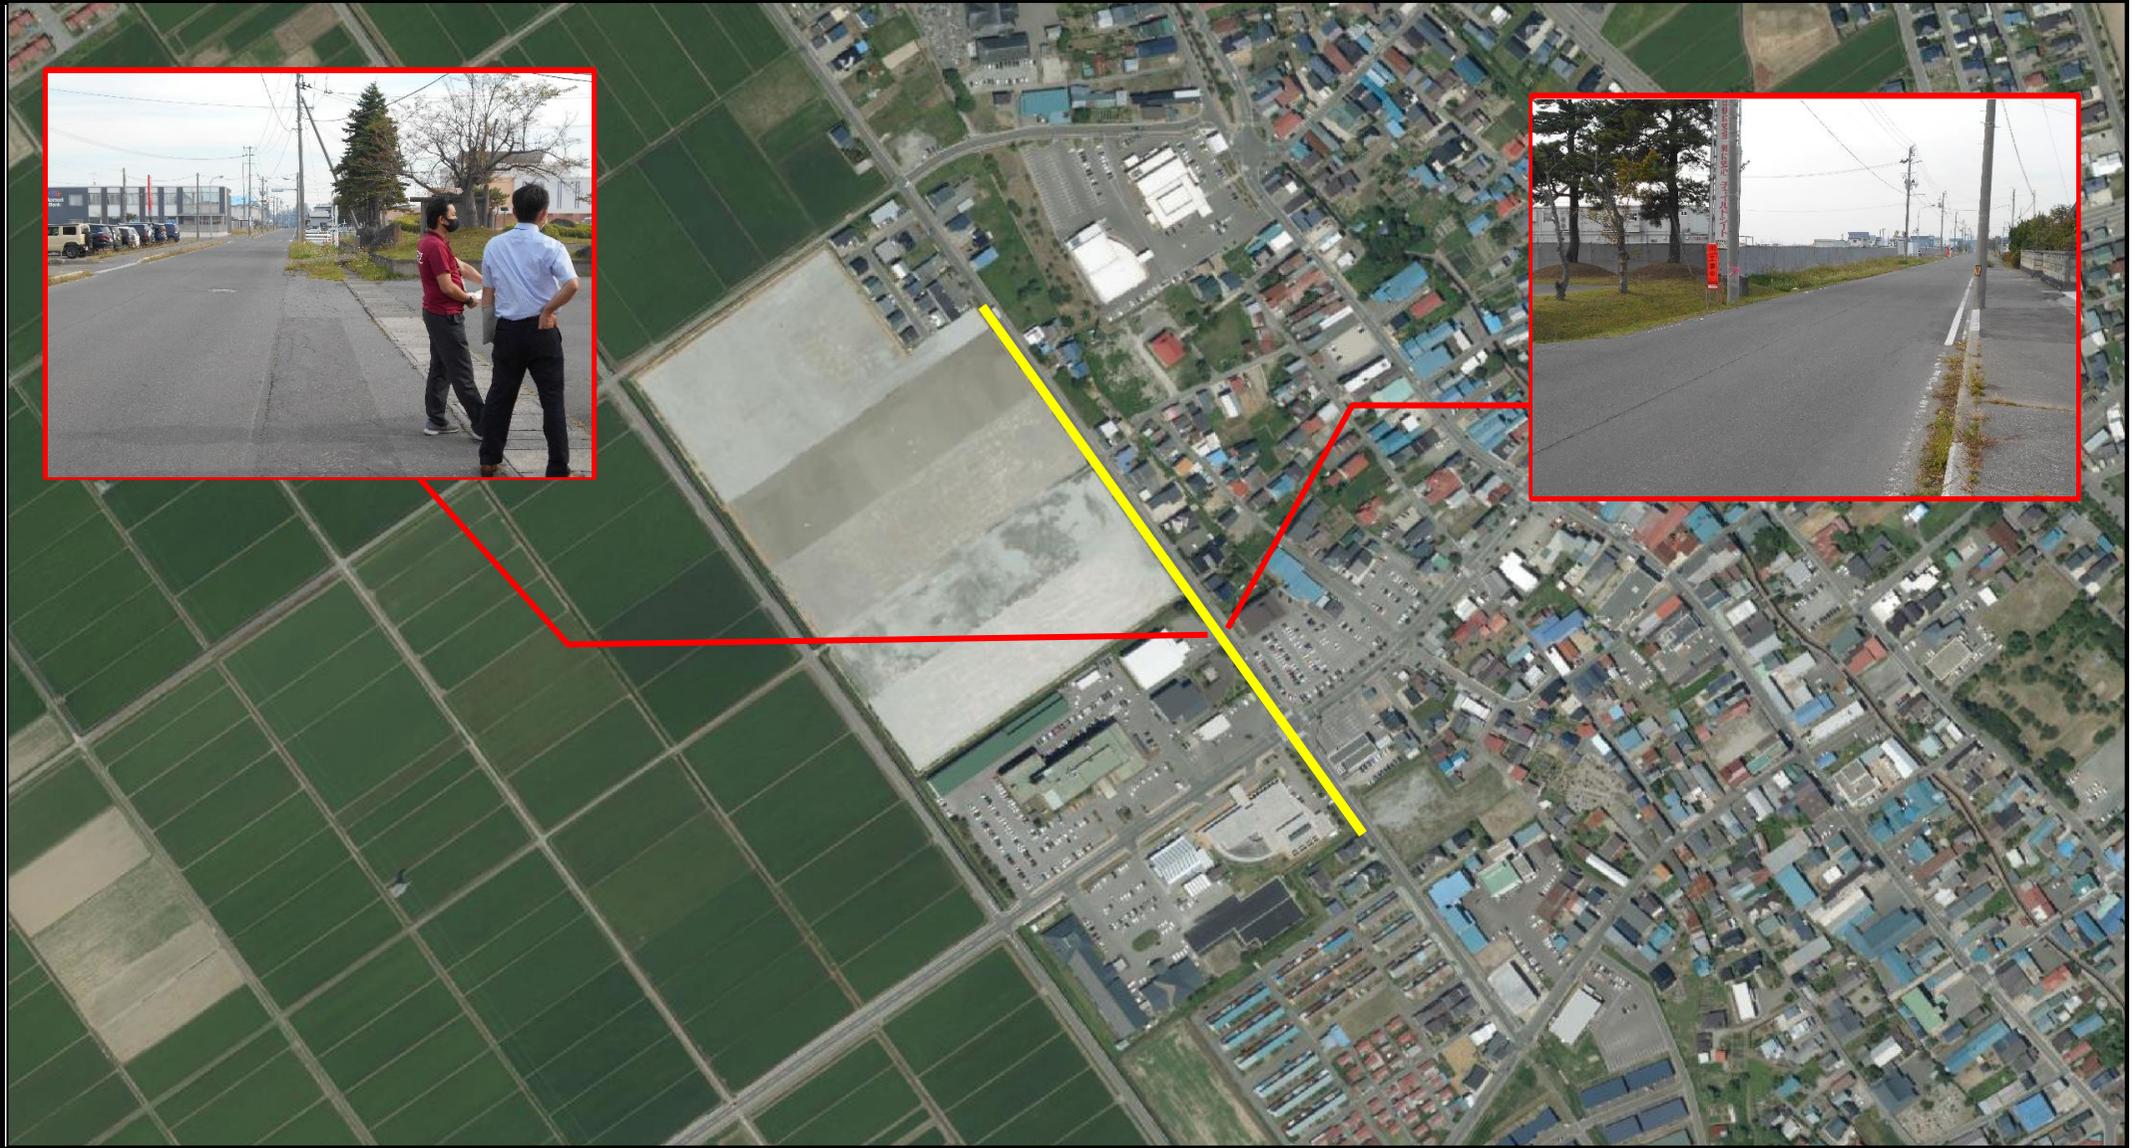
通し番号	学校名	箇所名、場所	路線名	危険要因	ハード対策	完了目標	ソフト対策	通学路の状況・危険の内容
1	向陽小学校3	つがる市総合体育館建設予定地に隣接している市道	市道曙森本線	①	ア,工	中期	A,D	<p>交通量が多く既存の横断歩道まで歩道が整備されていないため危険である。</p> <p style="text-align: center;">対策内容</p> <p>道路の両側に歩道を整備し、横断歩道を設ける。</p>

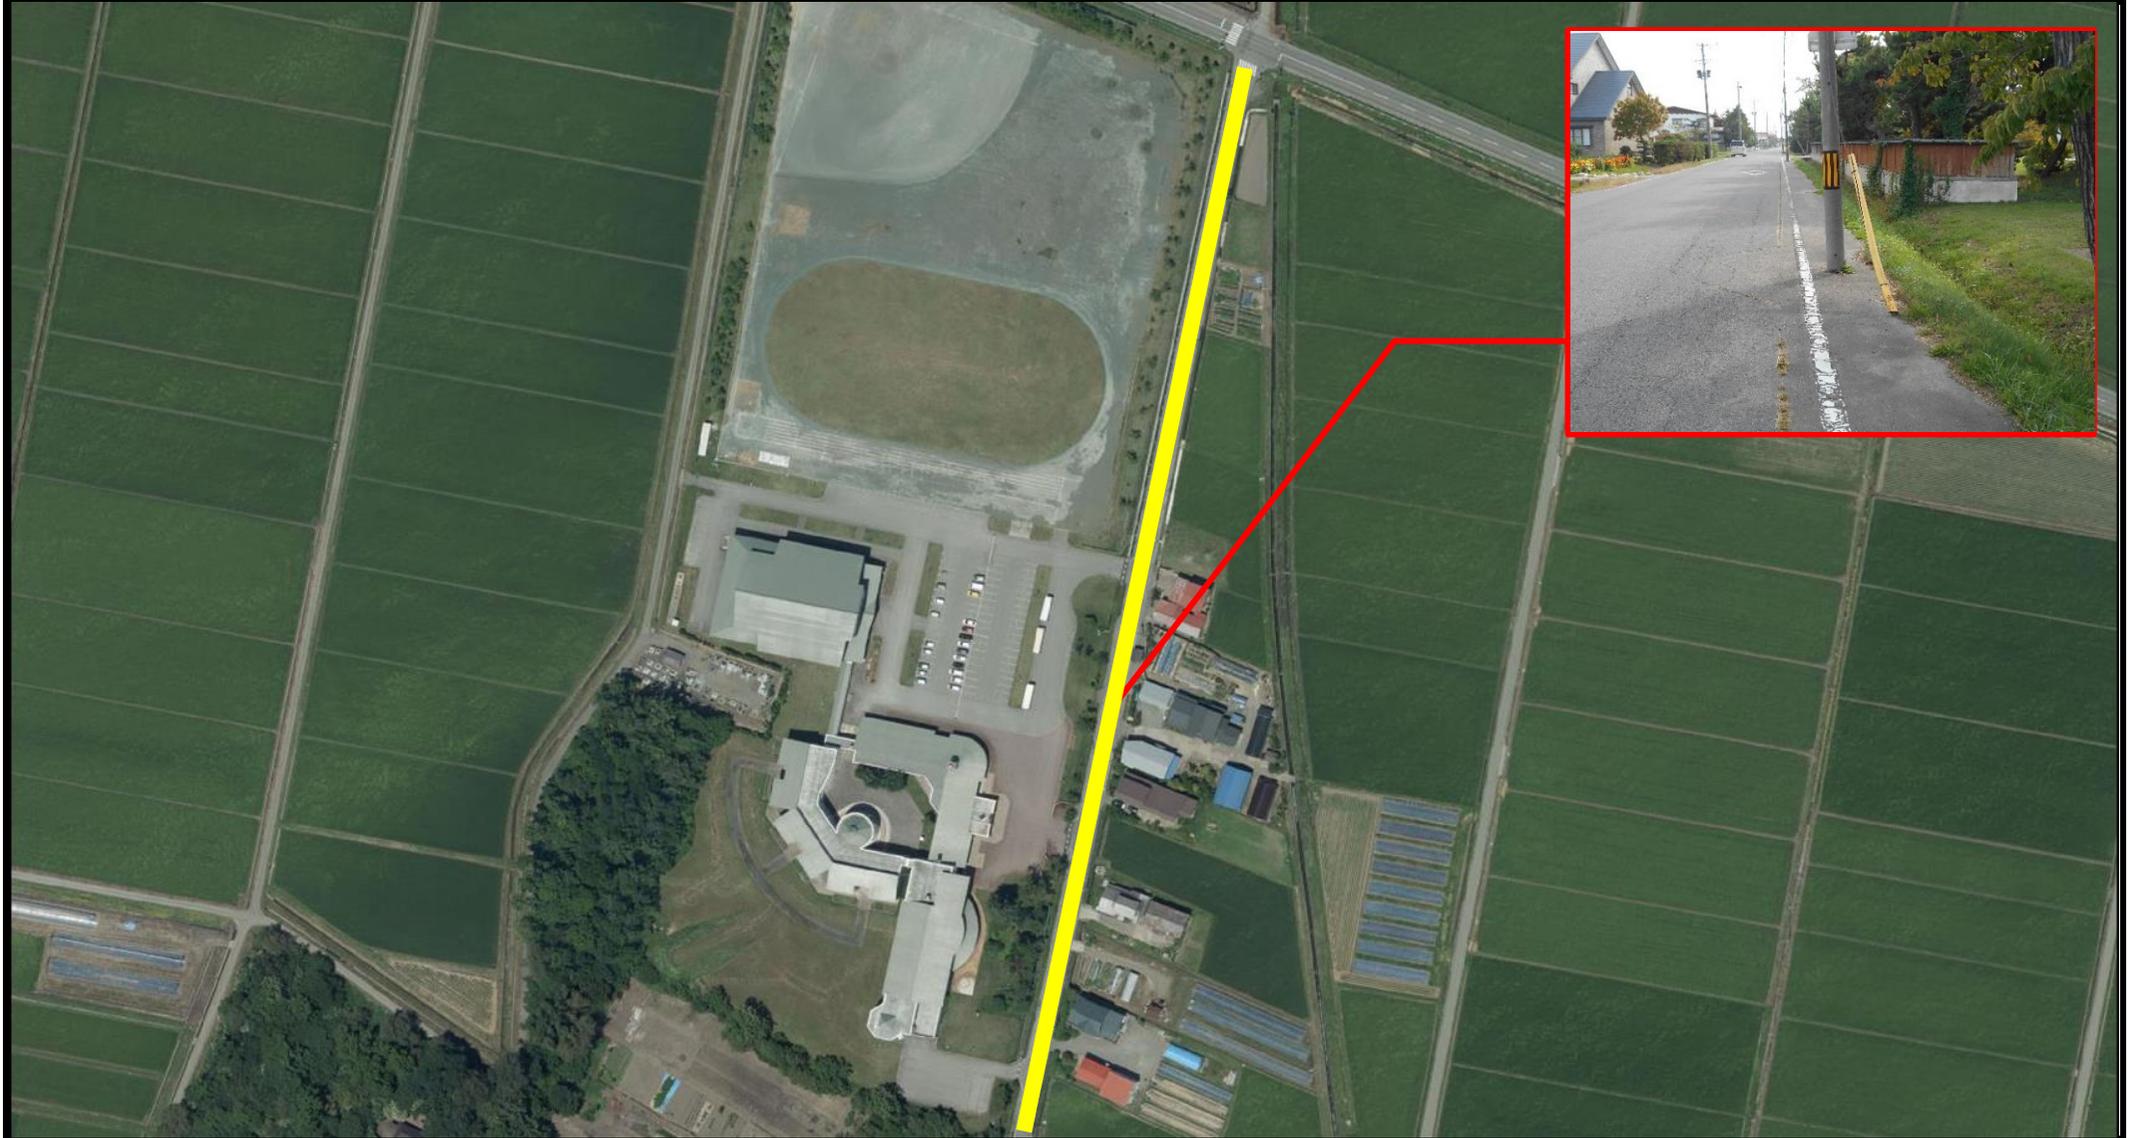
通し番号	学校名	箇所名、場所	路線名	危険要因	ハード対策	完了目標	ソフト対策	通学路の状況・危険の内容
2	穂波小学校3	つがる市木造菊川 学校前の市道	市道近野菊川線	①	ア	中期	A,D	直線道路で歩道がなく、危険である。 対策内容 路側帯を整備し、歩行空間を確保する。

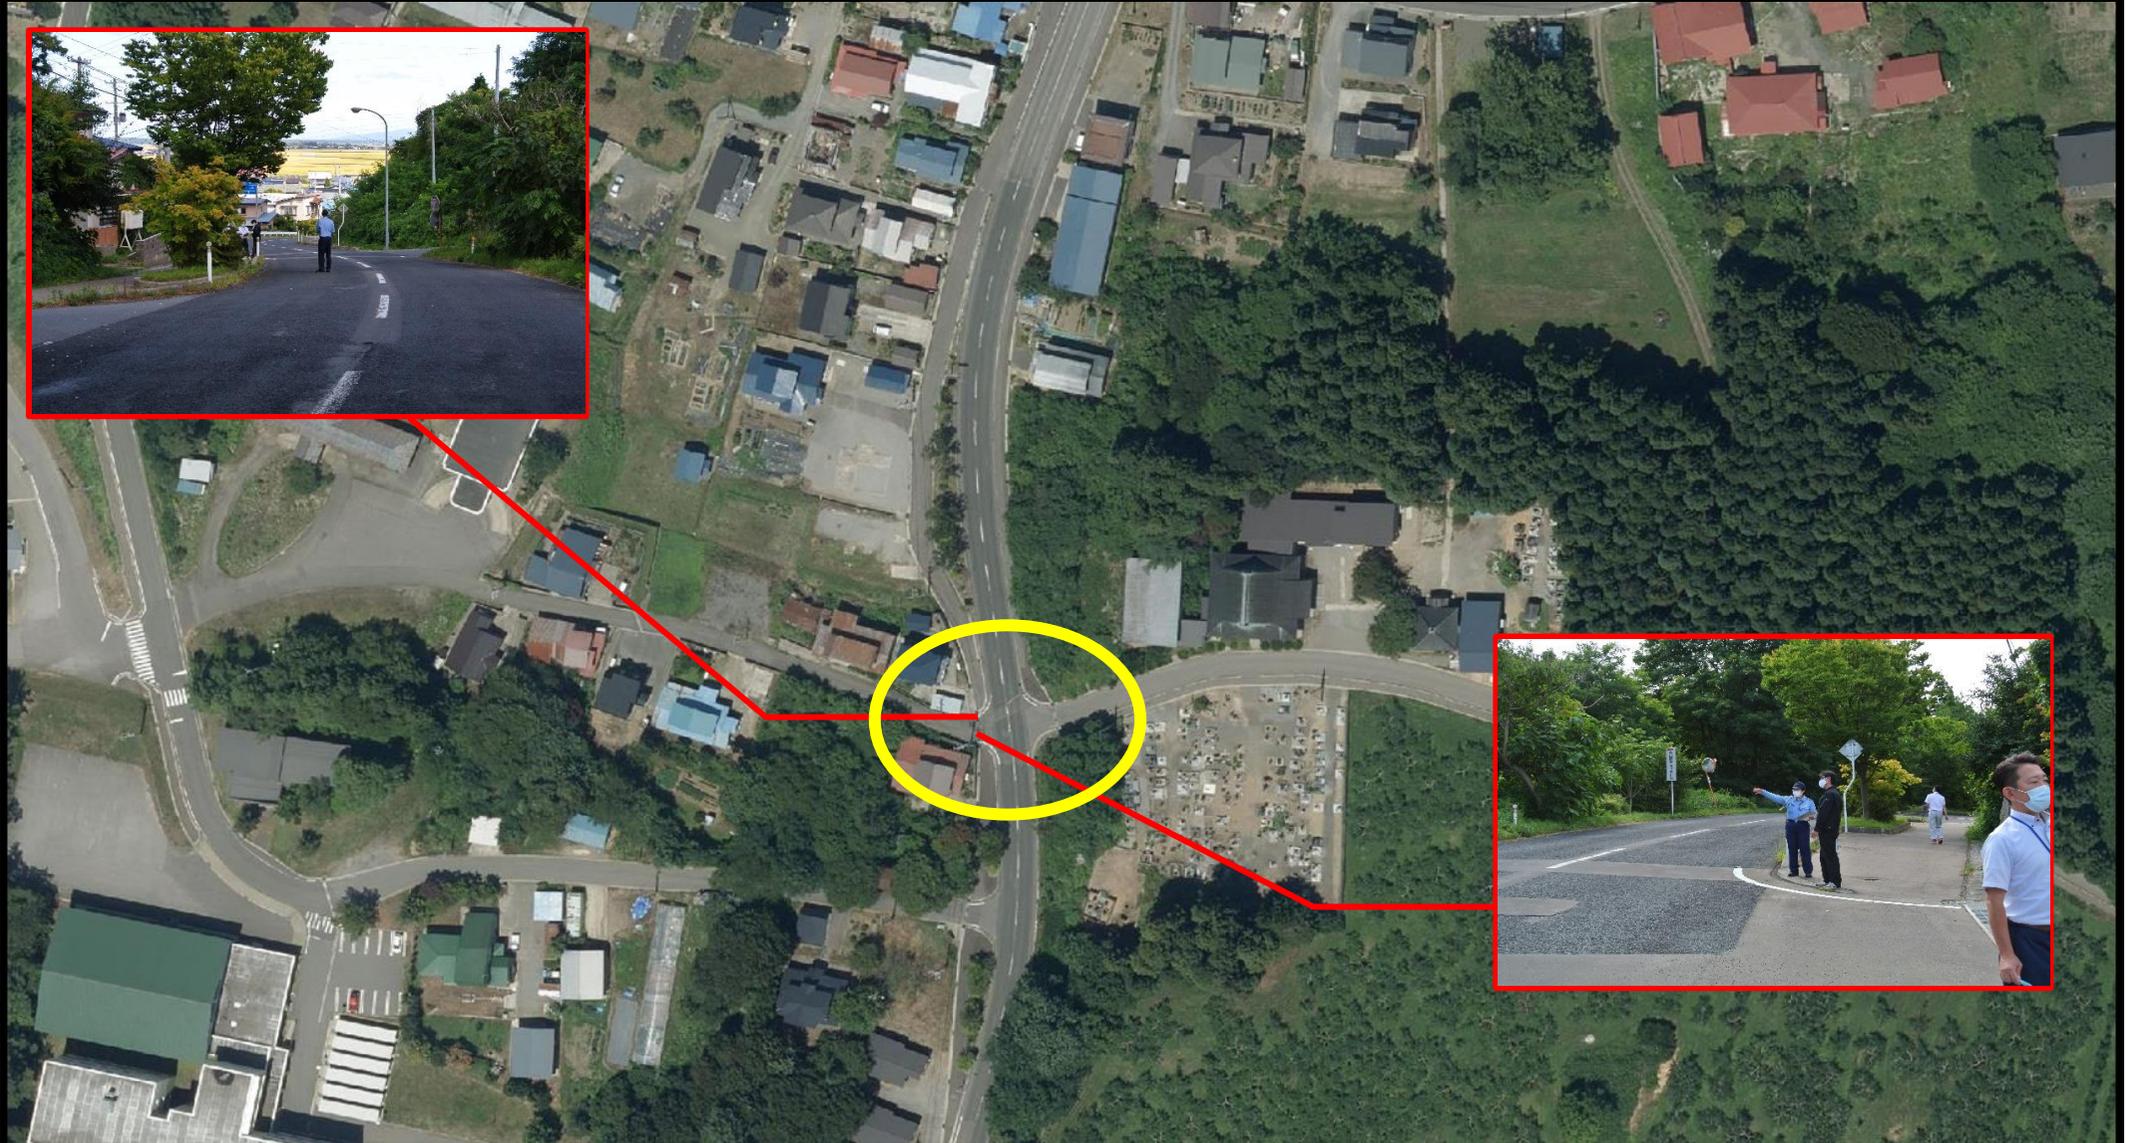
通し番号	学校名	箇所名、場所	路線名	危険要因	ハード対策	完了目標	ソフト対策	通学路の状況・危険の内容
3	森田小学校1	浄業寺から旧森田老人福祉センターへ渡る交差点	県道十腰内陸奥森田停車場線	①	工,力	中期	A,D	見通しが悪く、横断歩道が必要。 対策内容 街路樹を伐採し見通しを良くする。横断歩道等の設置場所を含め検討し、歩行者の安全対策を講ずる。

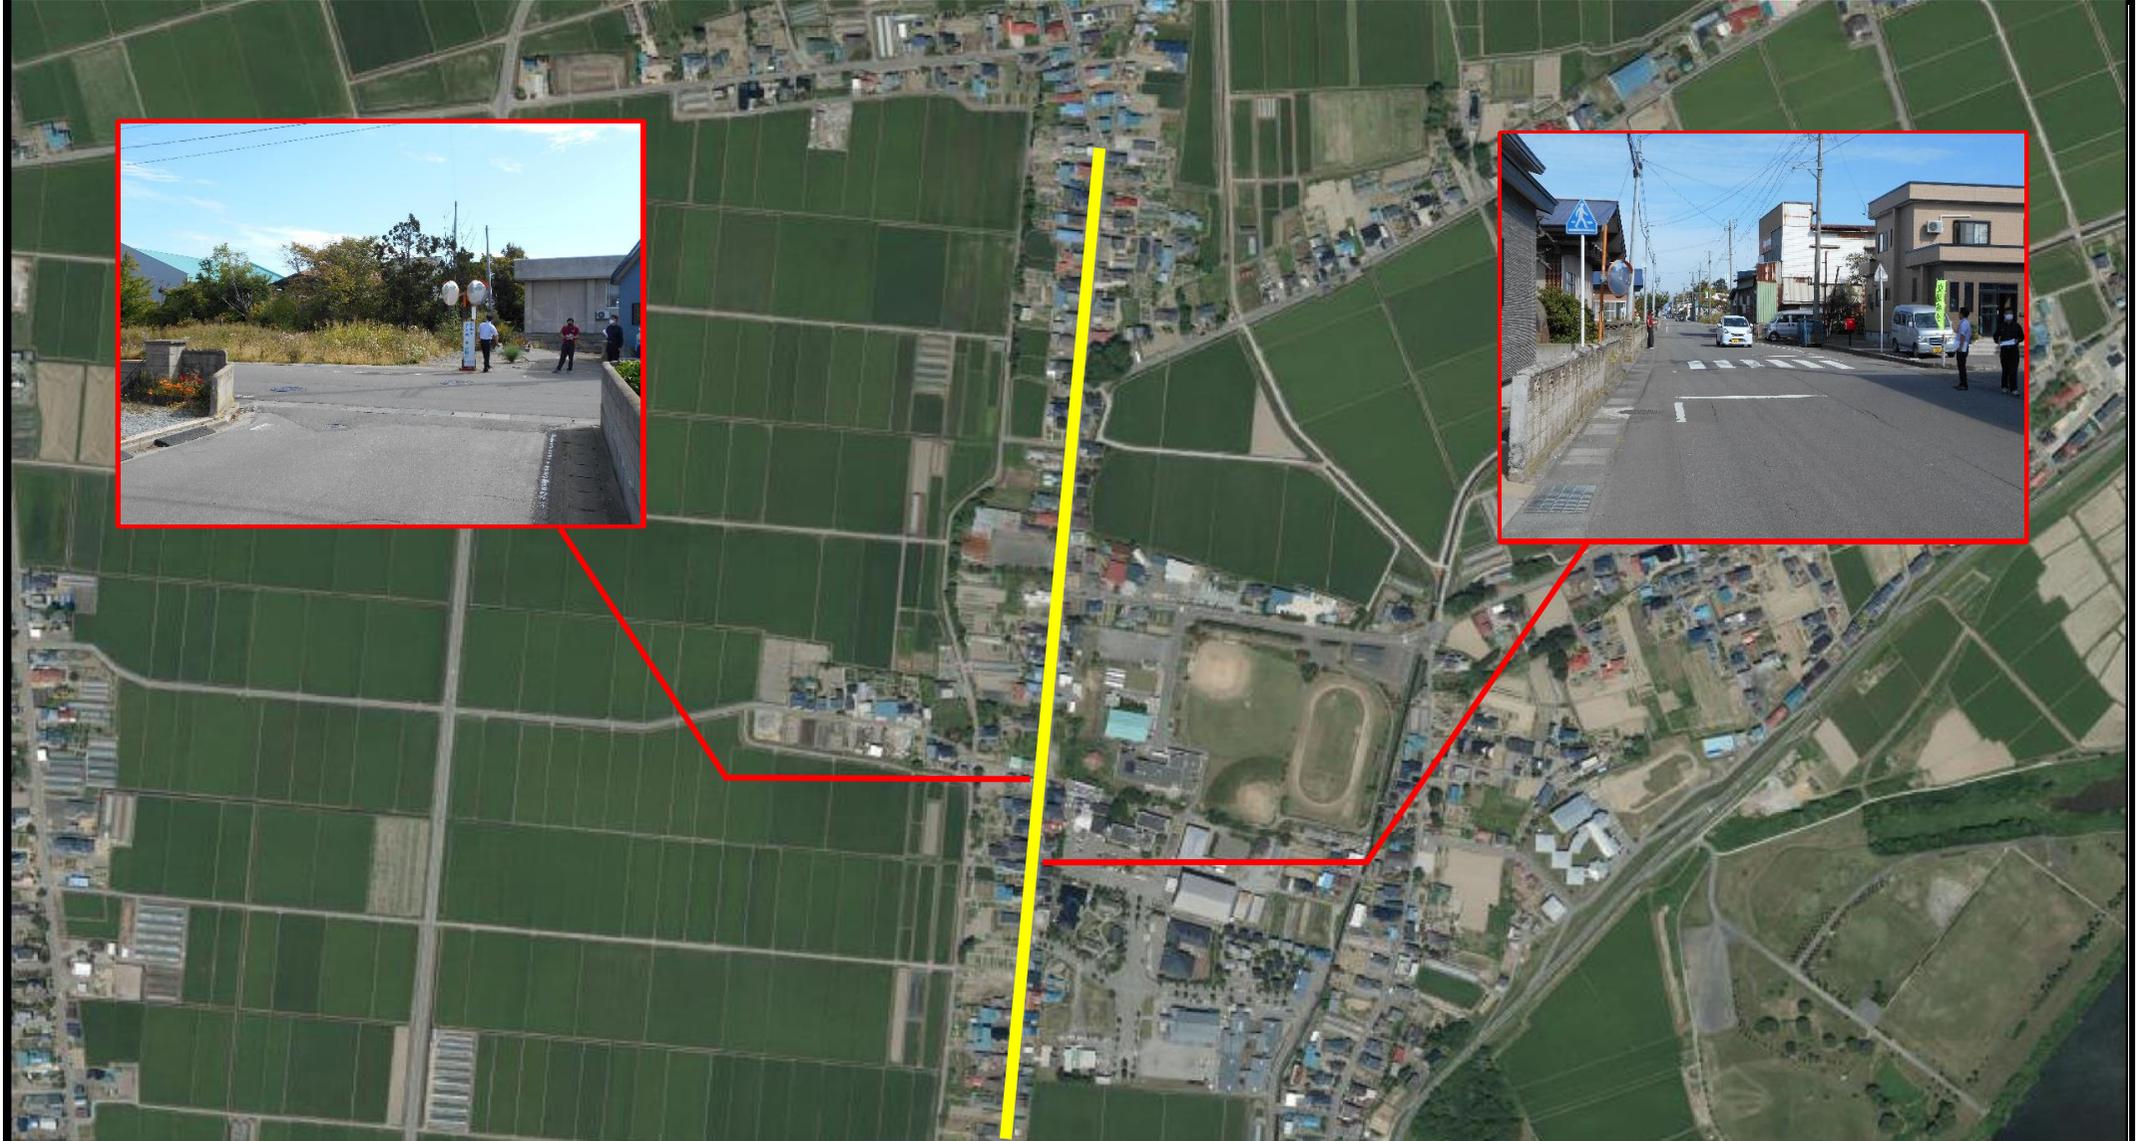
通し番号	学校名	箇所名、場所	路線名	危険要因	ハード対策	完了目標	ソフト対策	通学路の状況・危険の内容
4	稲垣小学校3	元増の一本道	市道福富沼崎線	①	イ,オ	中期	A,D	制限速度超過の車両が多く、歩道もないため危険。
								対策内容
								外側線を引き直して歩行者が歩くスペースを確保し、カーブミラーを交換して視界を確保する。

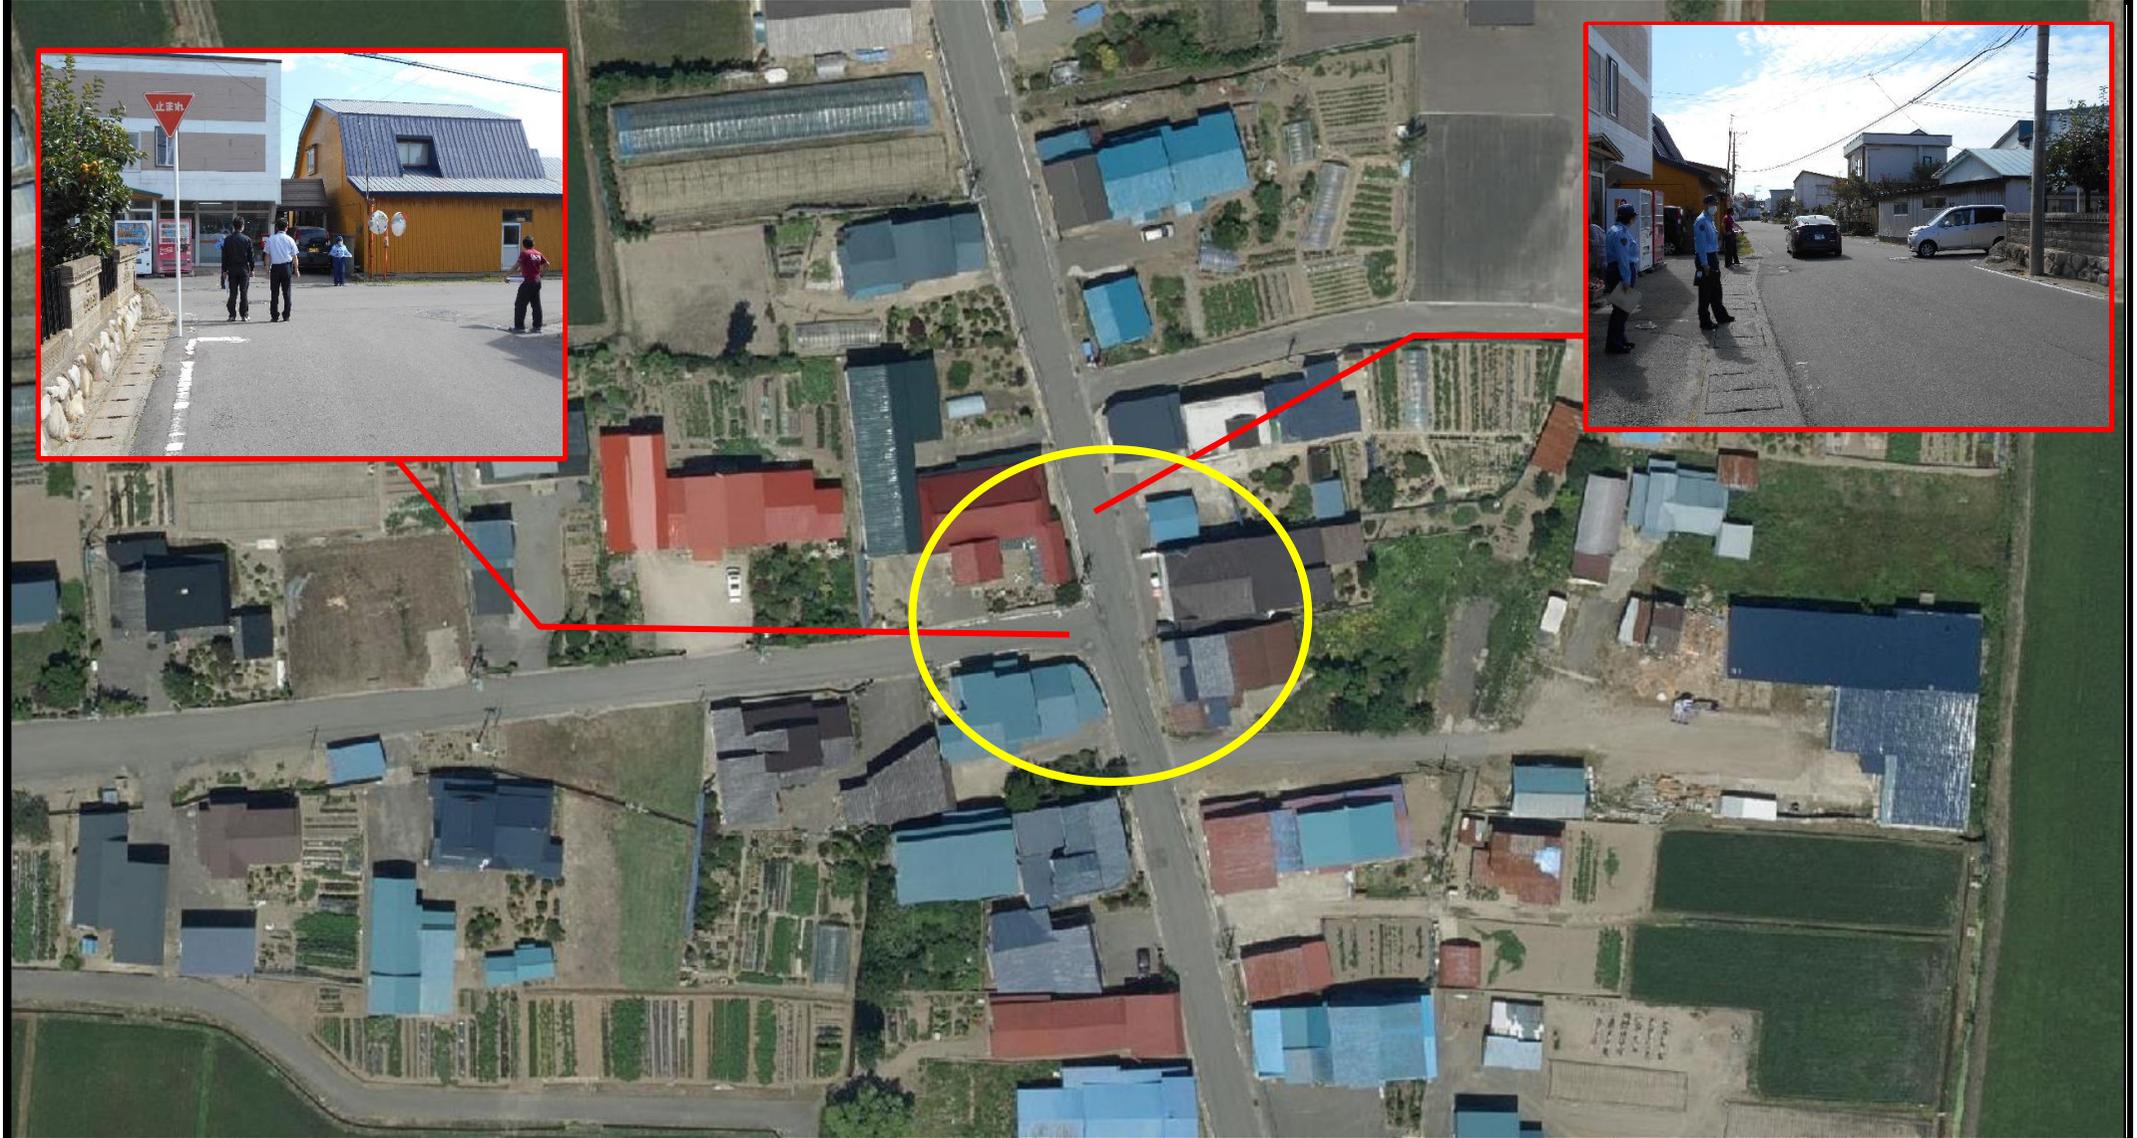
通し番号	学校名	箇所名、場所	路線名	危険要因	ハード対策	完了目標	ソフト対策	通学路の状況・危険の内容
5	稲垣小学校4	福富 サンボランタリー(斎藤酒店) 前の丁字路	市道福富緑川線	①	イ,オ	中期	A,D	丁字路で見通しが悪く危険。
								対策内容
								停止線を引き直し、カーブミラーを調整する。

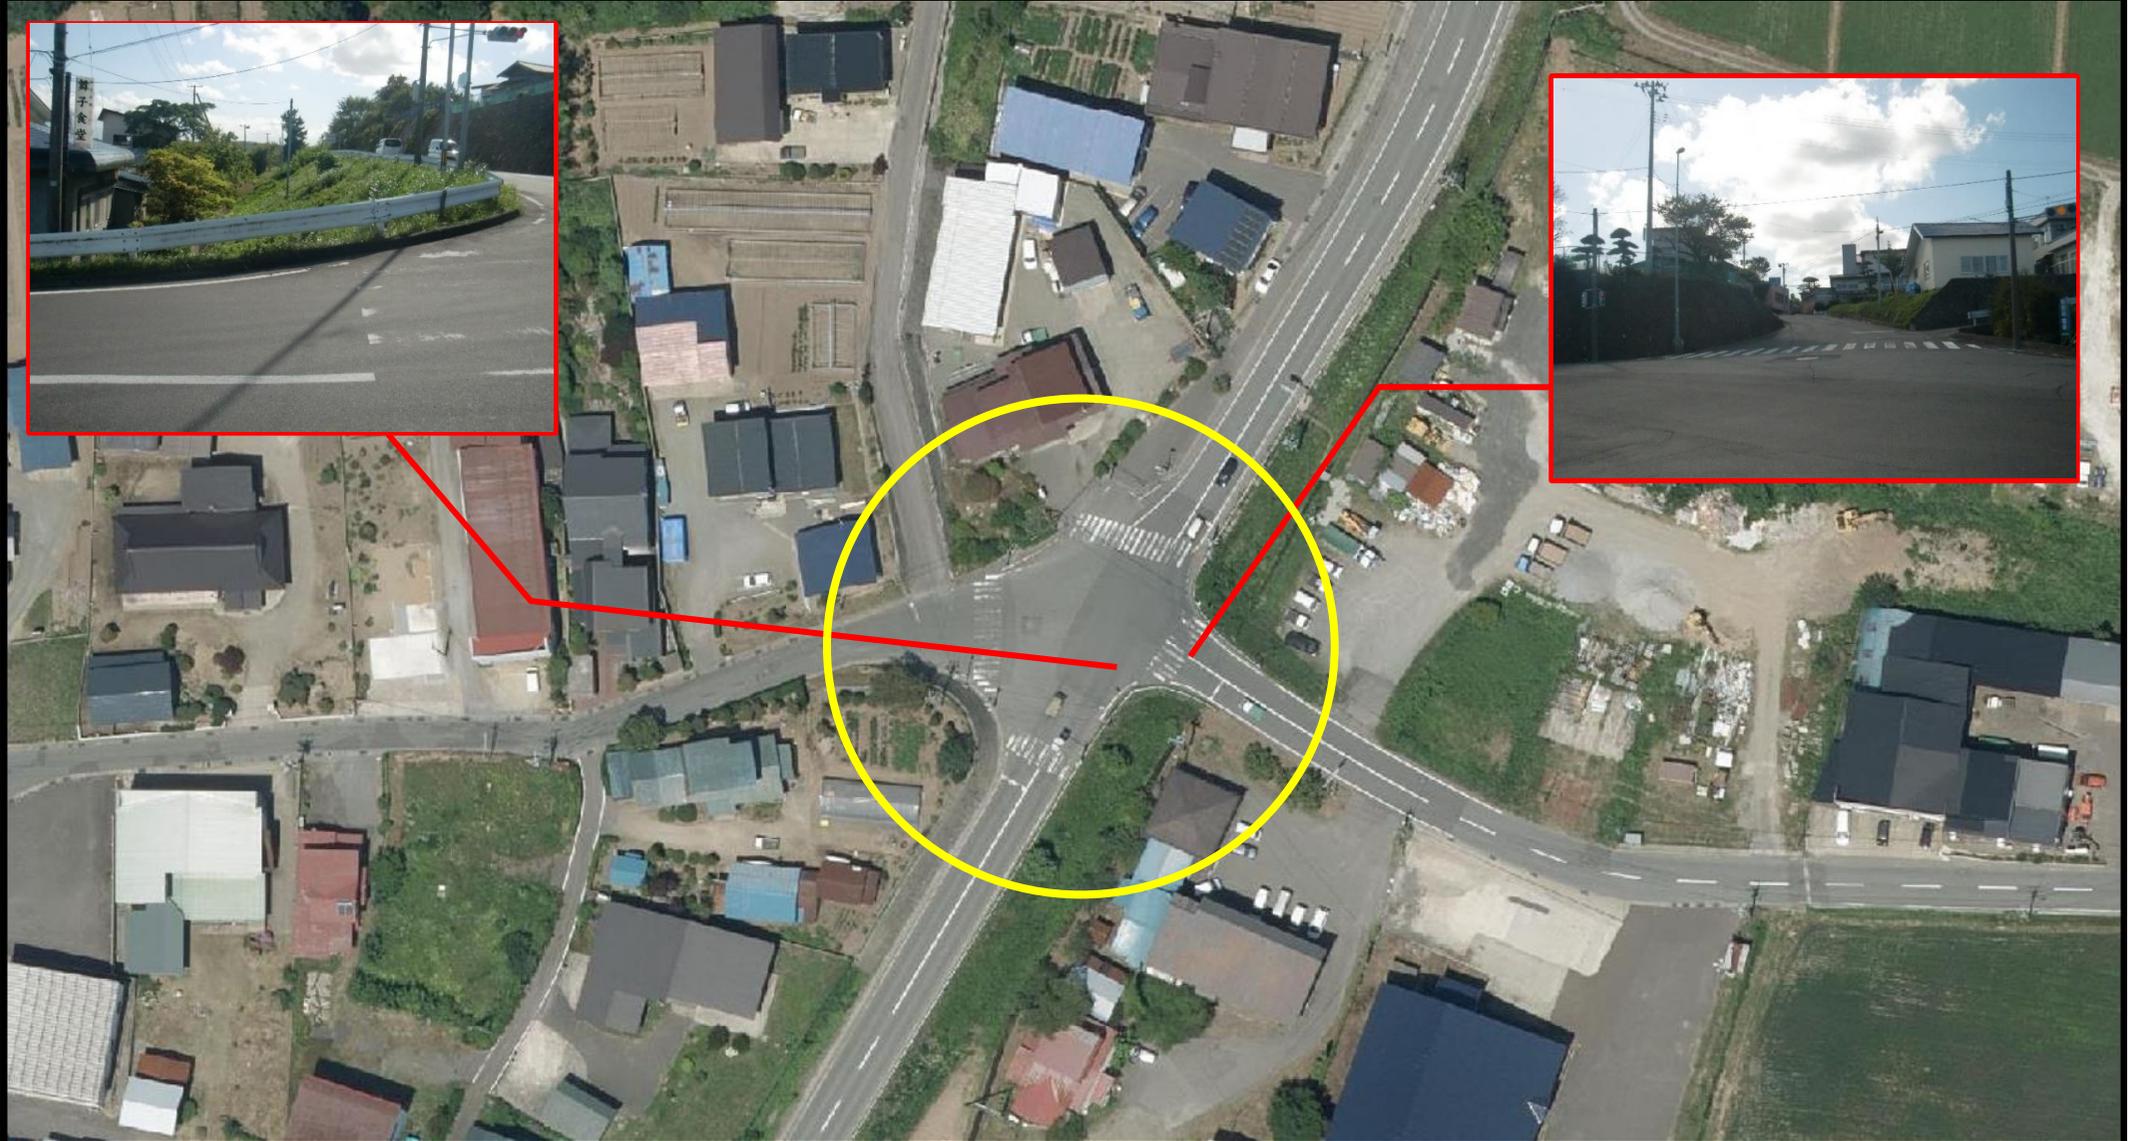
通し番号	学校名	箇所名、場所	路線名	危険要因	ハード対策	完了目標	ソフト対策	通学路の状況・危険の内容
6	車力小学校1	車力交差点(舞子食堂前)	県道鱒ヶ沢蟹田線	①	力	中期	A,D	大型車両の通行が多く、歩道もなく危険。
								対策内容
								待避所を設置して、安全スペースを確保する。

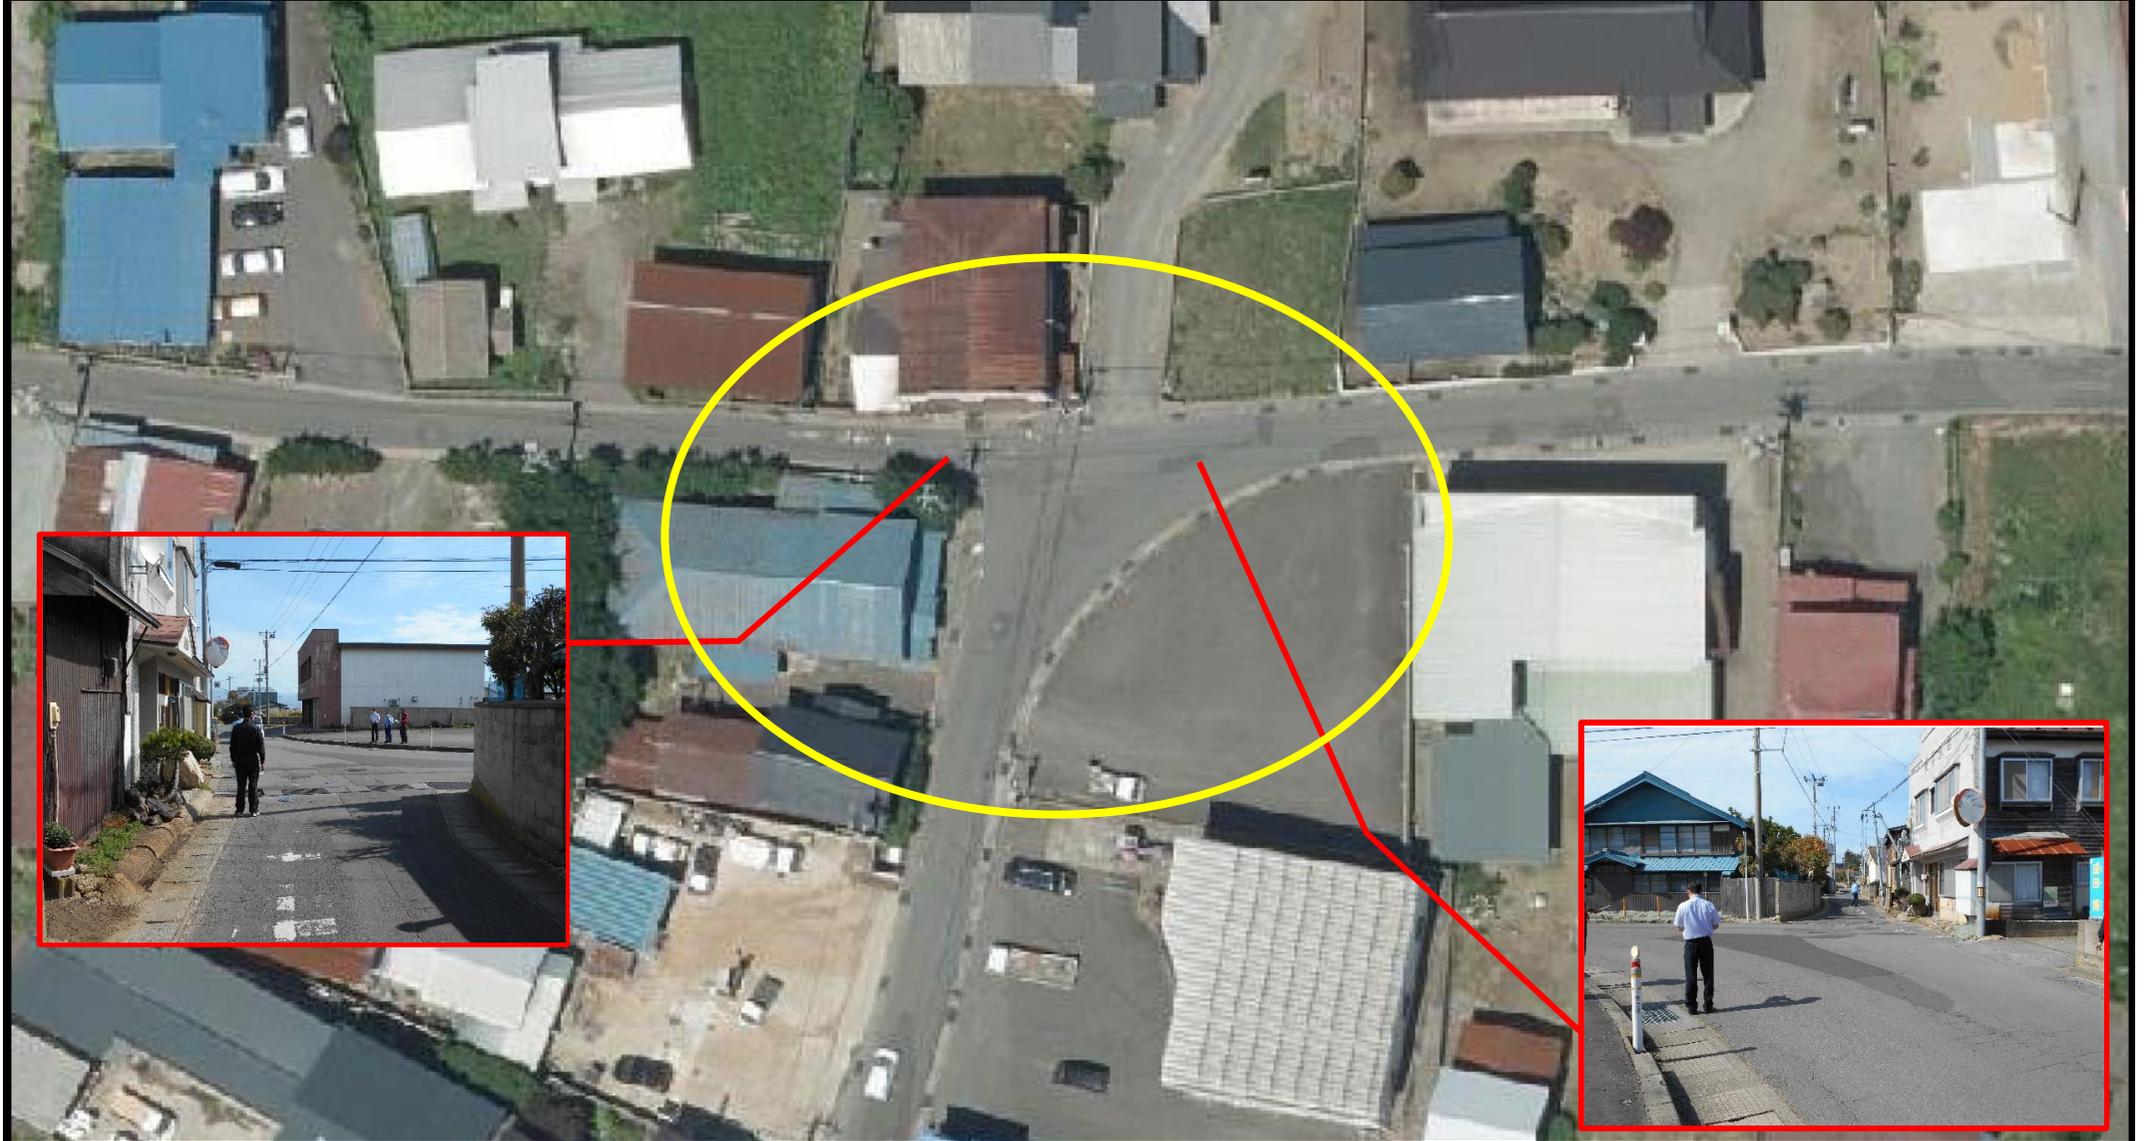
通し番号	学校名	箇所名、場所	路線名	危険要因	ハード対策	完了目標	ソフト対策	通学路の状況・危険の内容
7	車力小学校3	学校から県道12号、43号交差点へ向かう三叉路	市道車力6号、43号線	①	イ	中期	A,D	バス通りであり、カーブがきつく歩行者から車両が見にくい。 対策内容 外側線、停止線を引き直して歩車道を明確に分離し、歩行者空間の確保を図る。

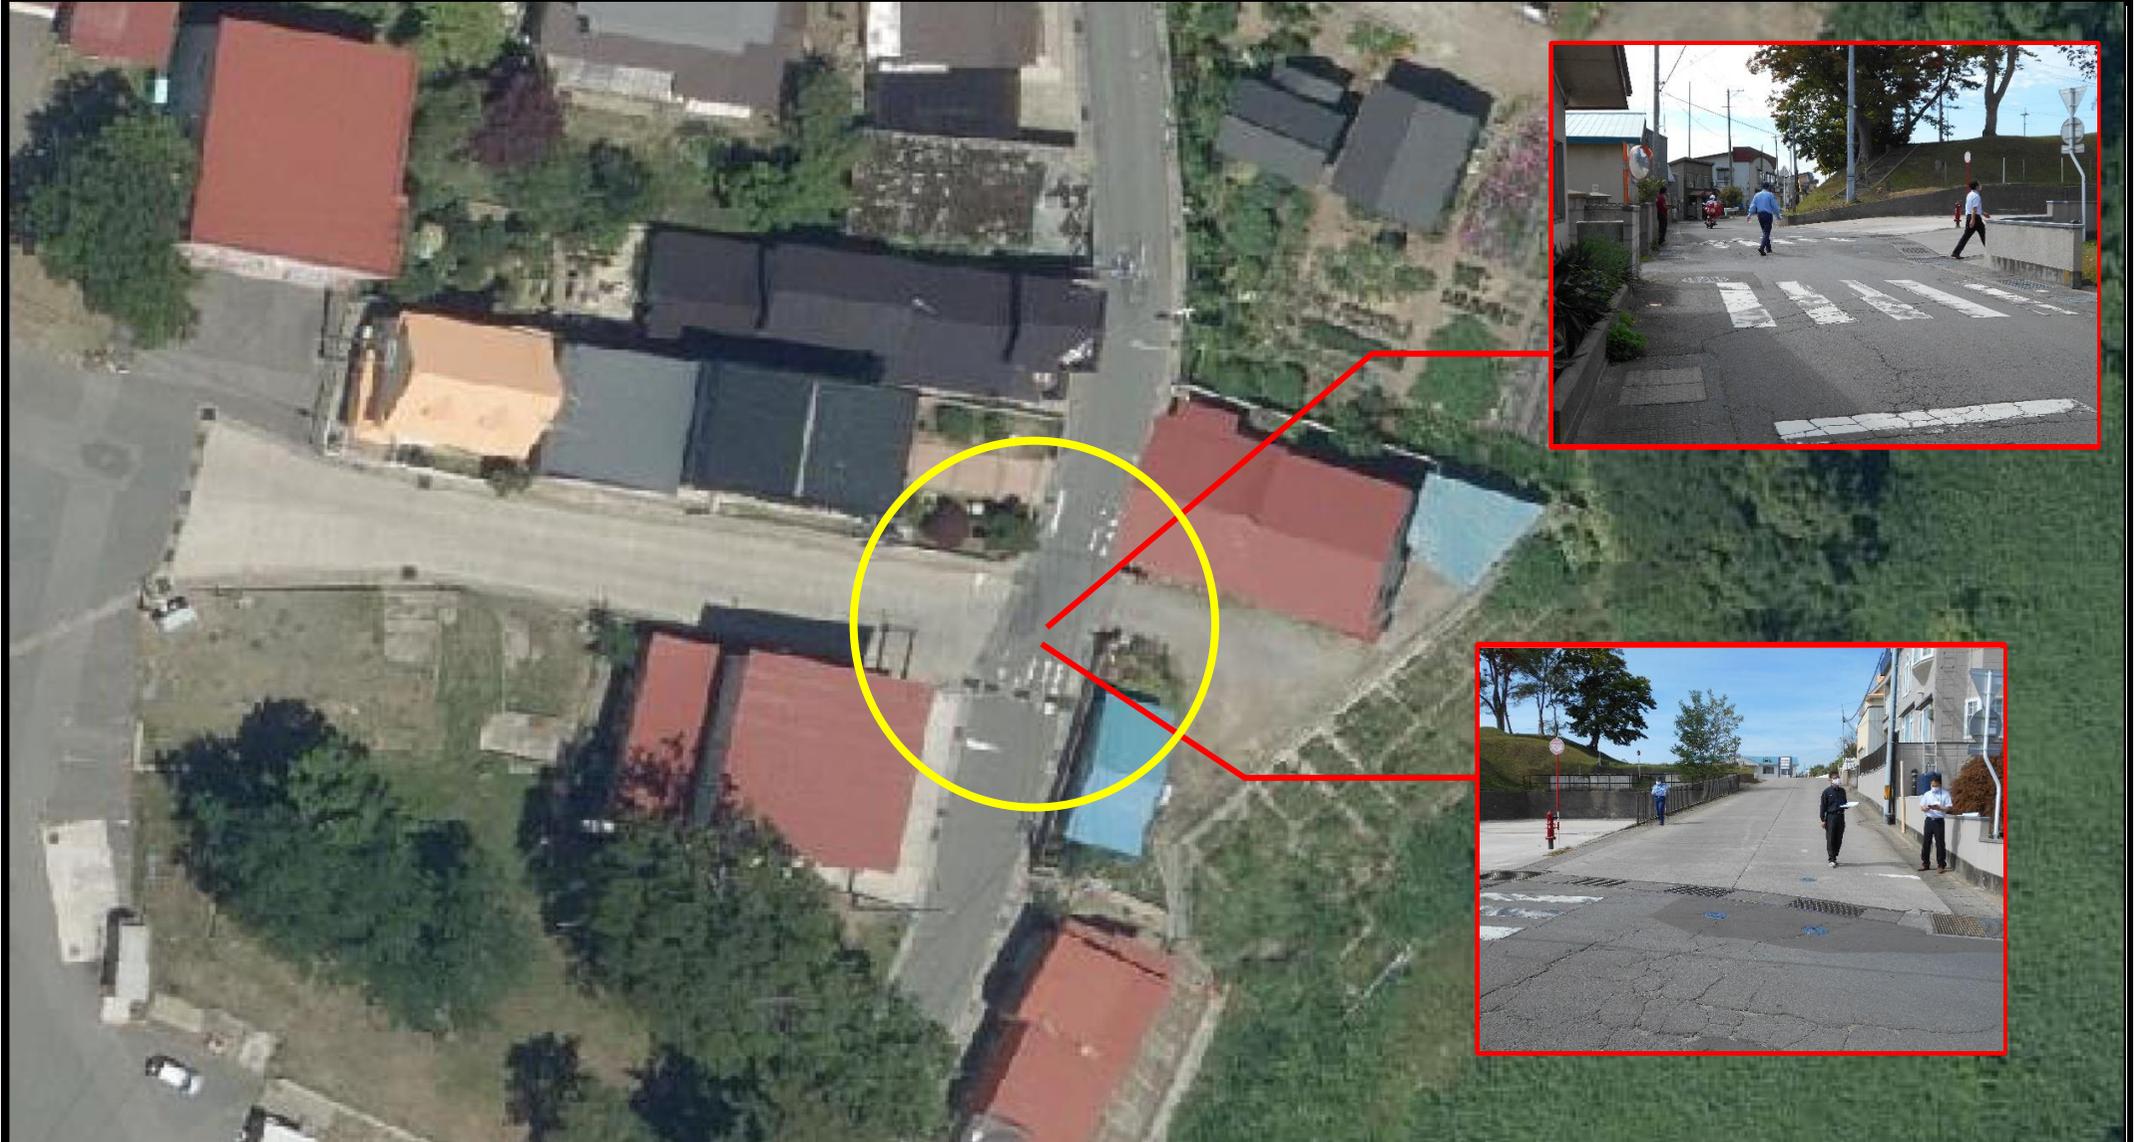
通し番号	学校名	箇所名、場所	路線名	危険要因	ハード対策	完了目標	ソフト対策	通学路の状況・危険の内容
8	車力小学校4	車力第1分団前の下り坂と丁字路	市道車力6号線	①	イ,工	中期	A,D	下り坂になっており左右が見にくい。 対策内容 横断歩道の集約と移設及び停止線を引き直す。

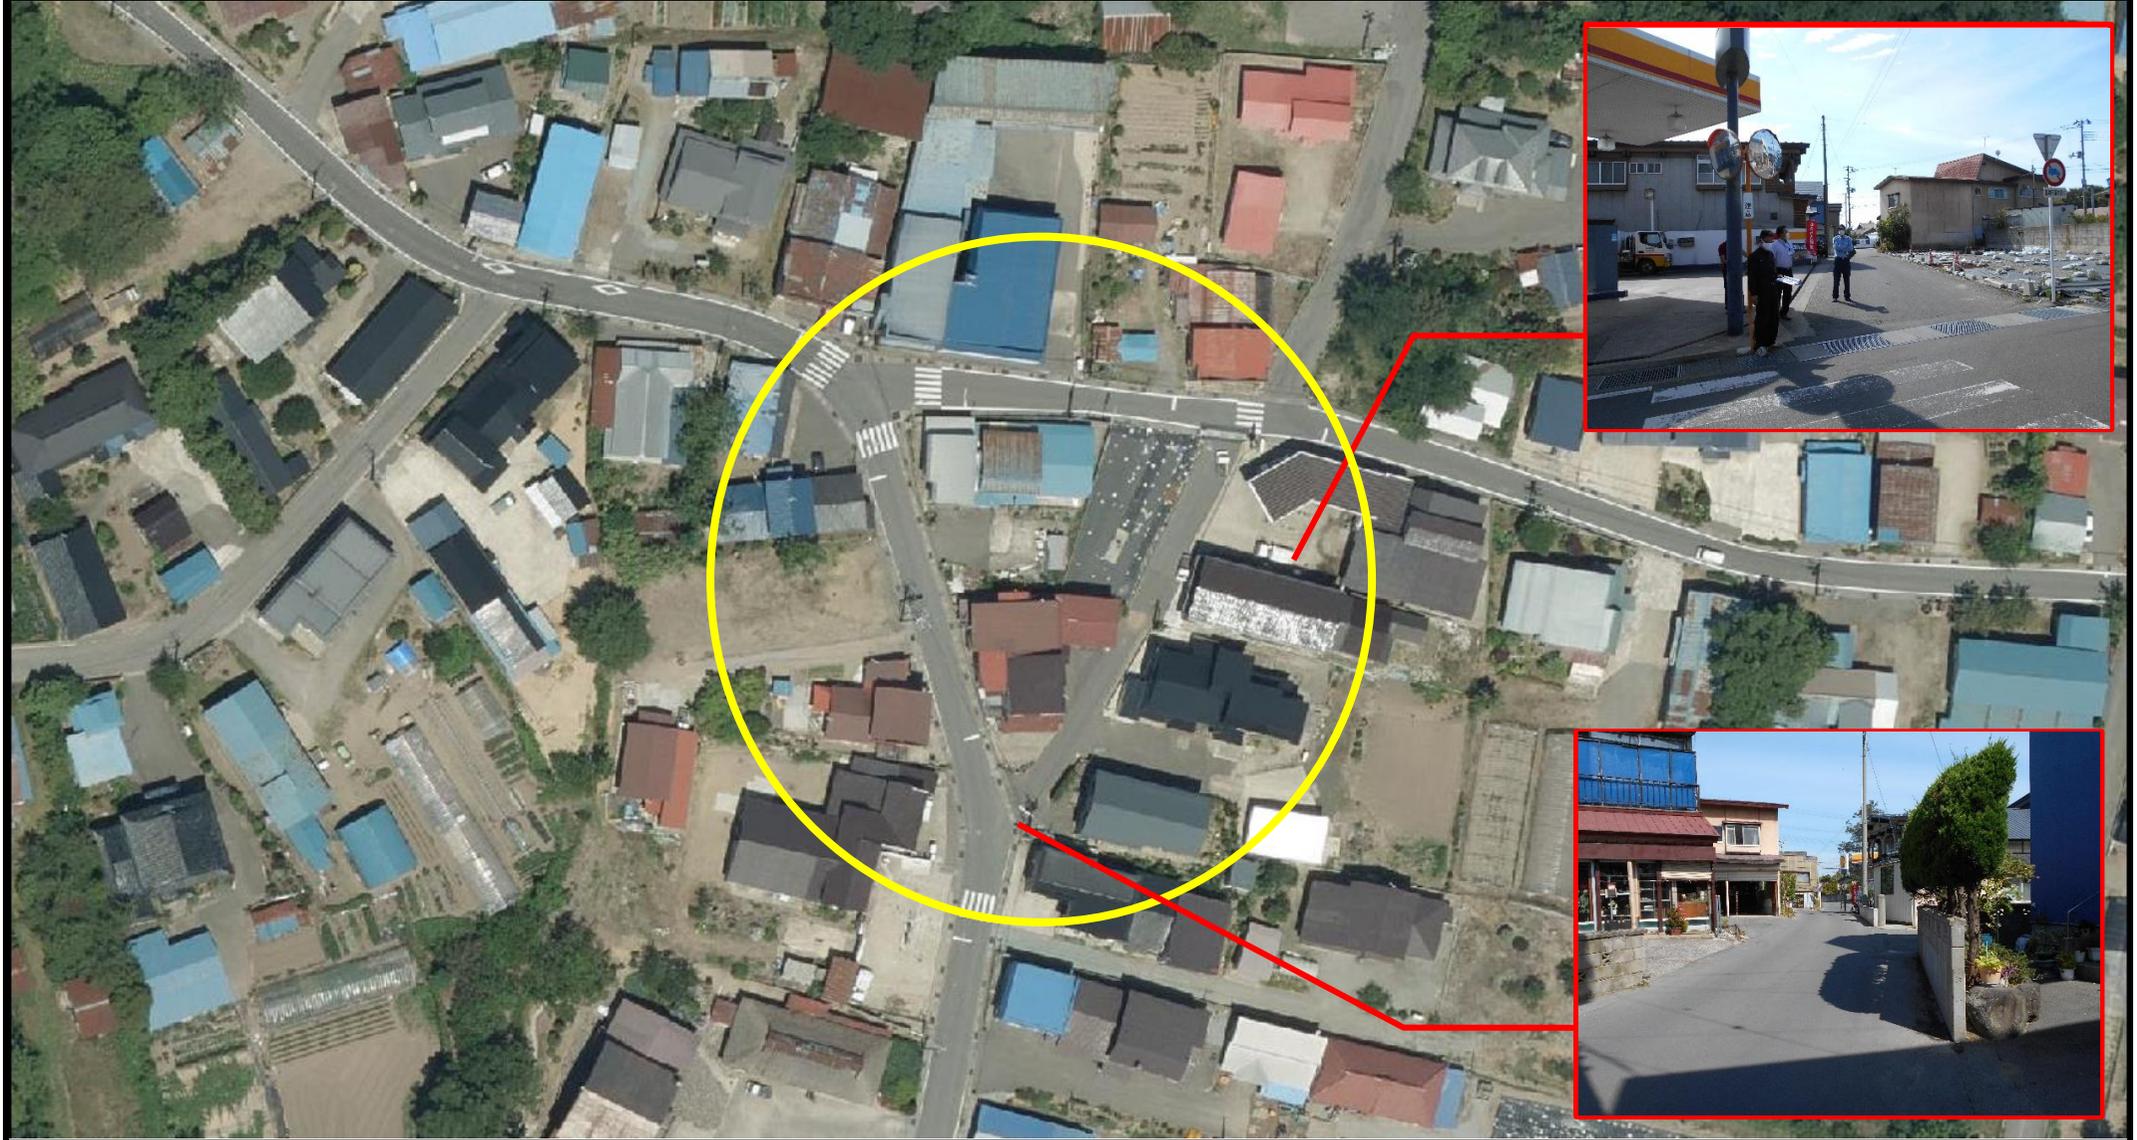
通し番号	学校名	箇所名、場所	路線名	危険要因	ハード対策	完了目標	ソフト対策	通学路の状況・危険の内容
9	車力小学校5	牛潟町デルタ型交差点	市道牛潟17号線	①	イ	中期	A,D	変則交差点のため、見えにくく危険。 対策内容 停止線及び横断歩道を引き直す。
