通学危険箇所(写真)図

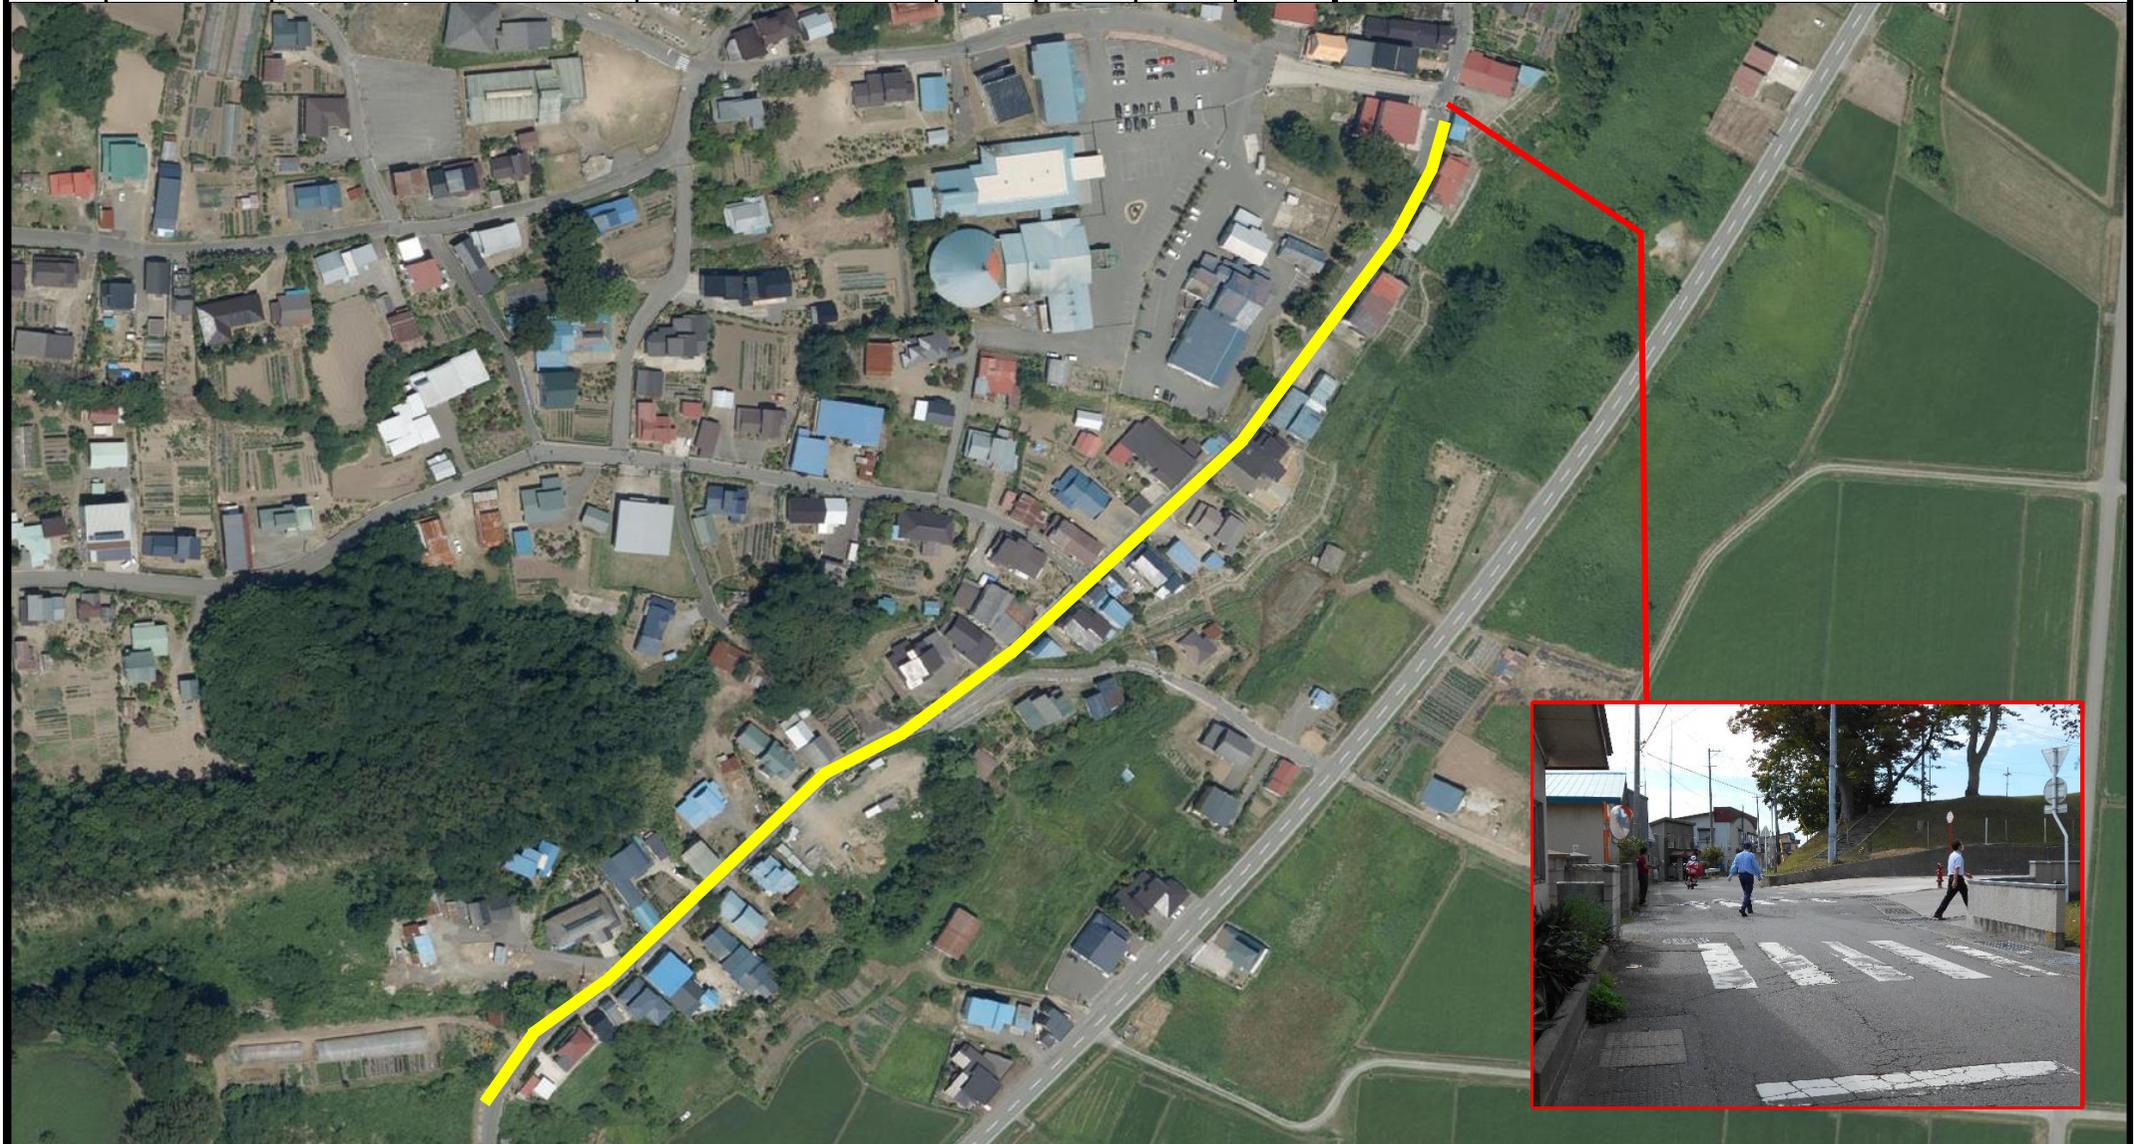
通し番号	学校名	箇所名、場所	路線名	危険要因	ハード対策	完了目標	ソフト対策	通学路の状況・危険の内容
10	車力小学校6	車力町内市道	市道43号線	①	イ	中期	A,D	<p>歩道もなく道路が狭隘で危険。</p> <p>対策内容</p> <p>外側線を引き直し、歩行者が歩くスペースを確保する。</p>
