通学危険箇所(写真)図

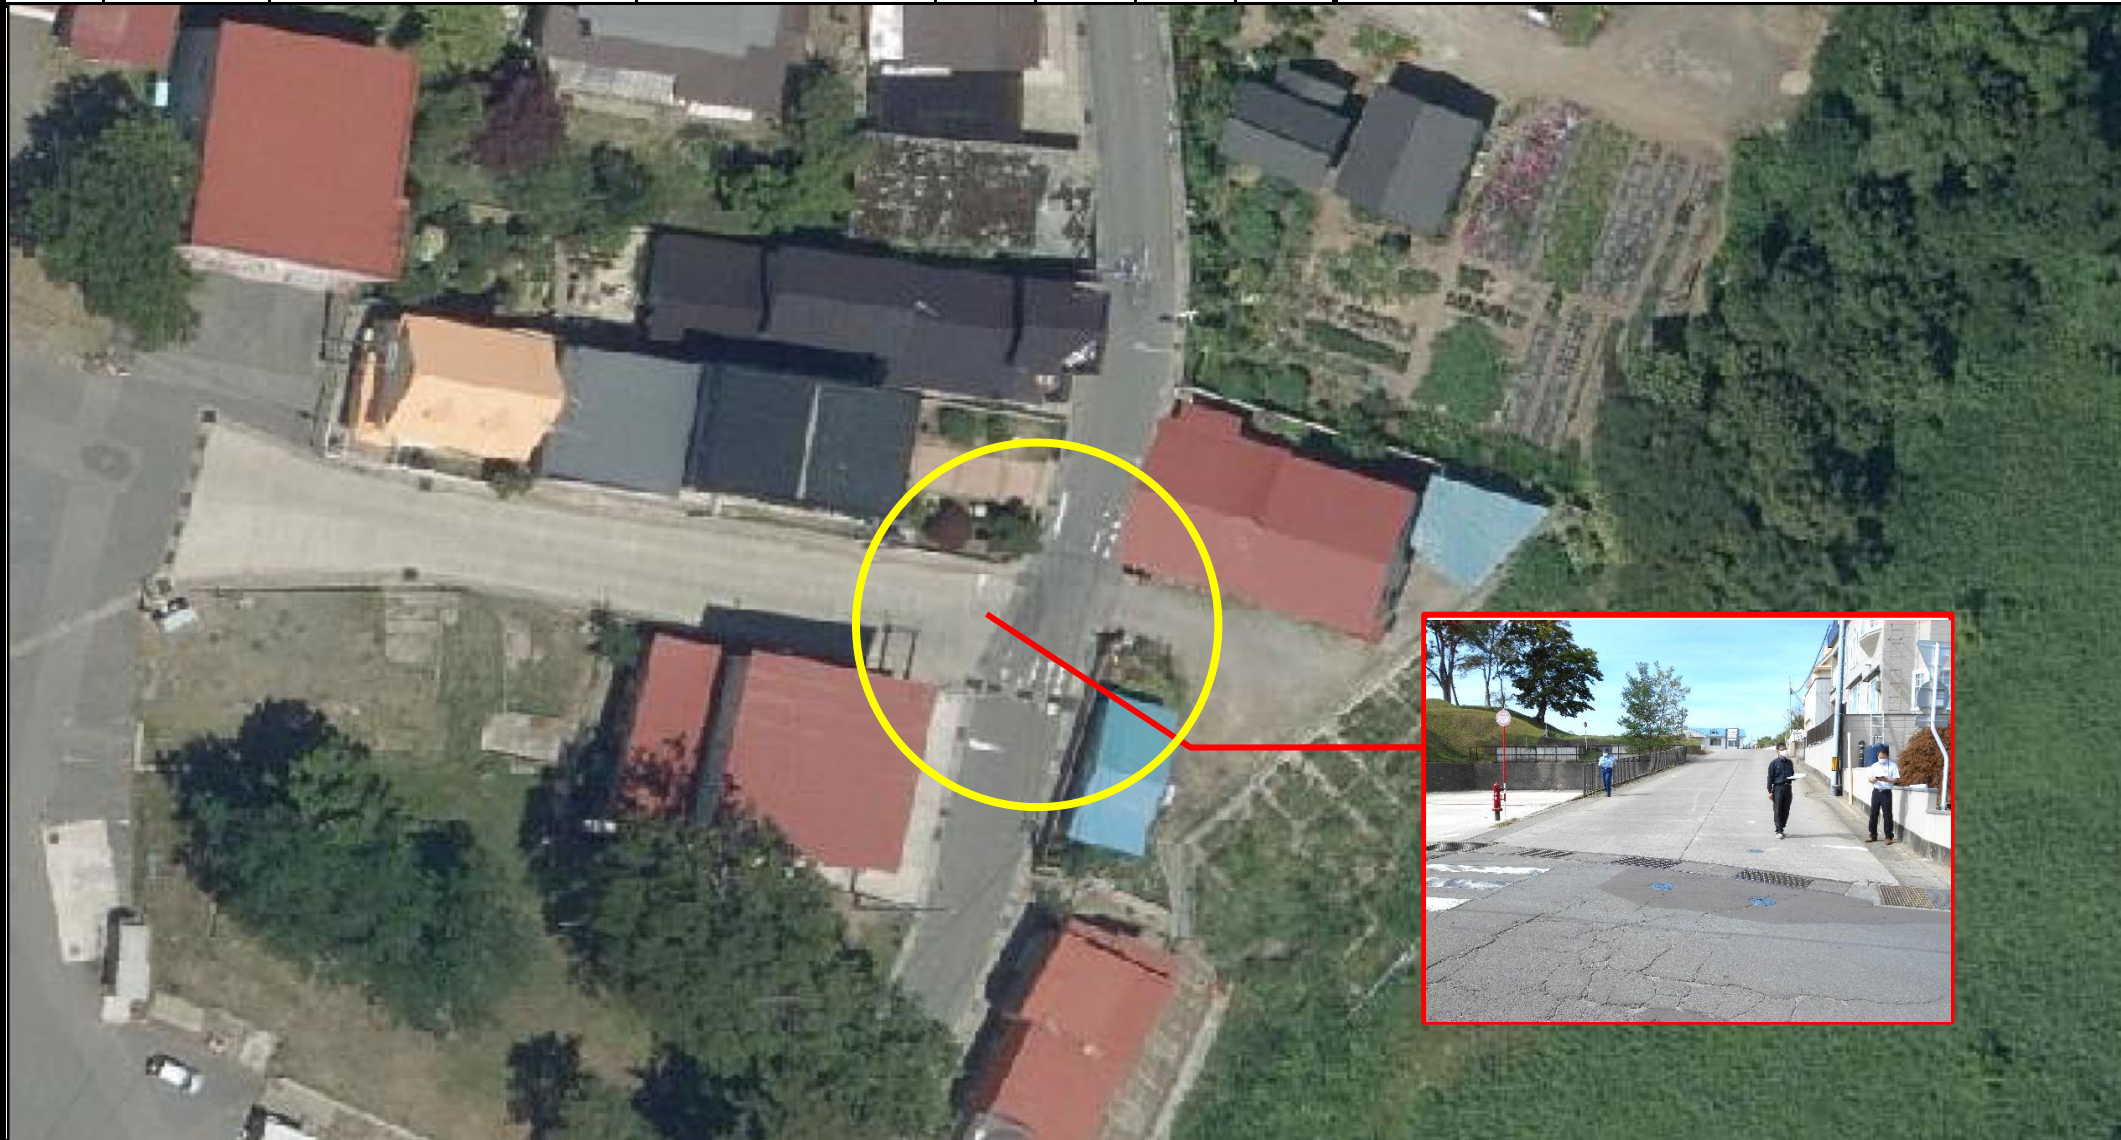
通し番号	学校名	箇所名、場所	路線名	危険要因	ハド対策	完了目標	リト対策	通学路の状況・危険の内容
8	車力小学校4	車力第1分団前の下り坂と丁字路	市道車力6号線	①	イ,工	中期	A,D	下り坂になっており左右が見にくい。 対策内容 横断歩道の集約と移設及び停止線を引き直す。

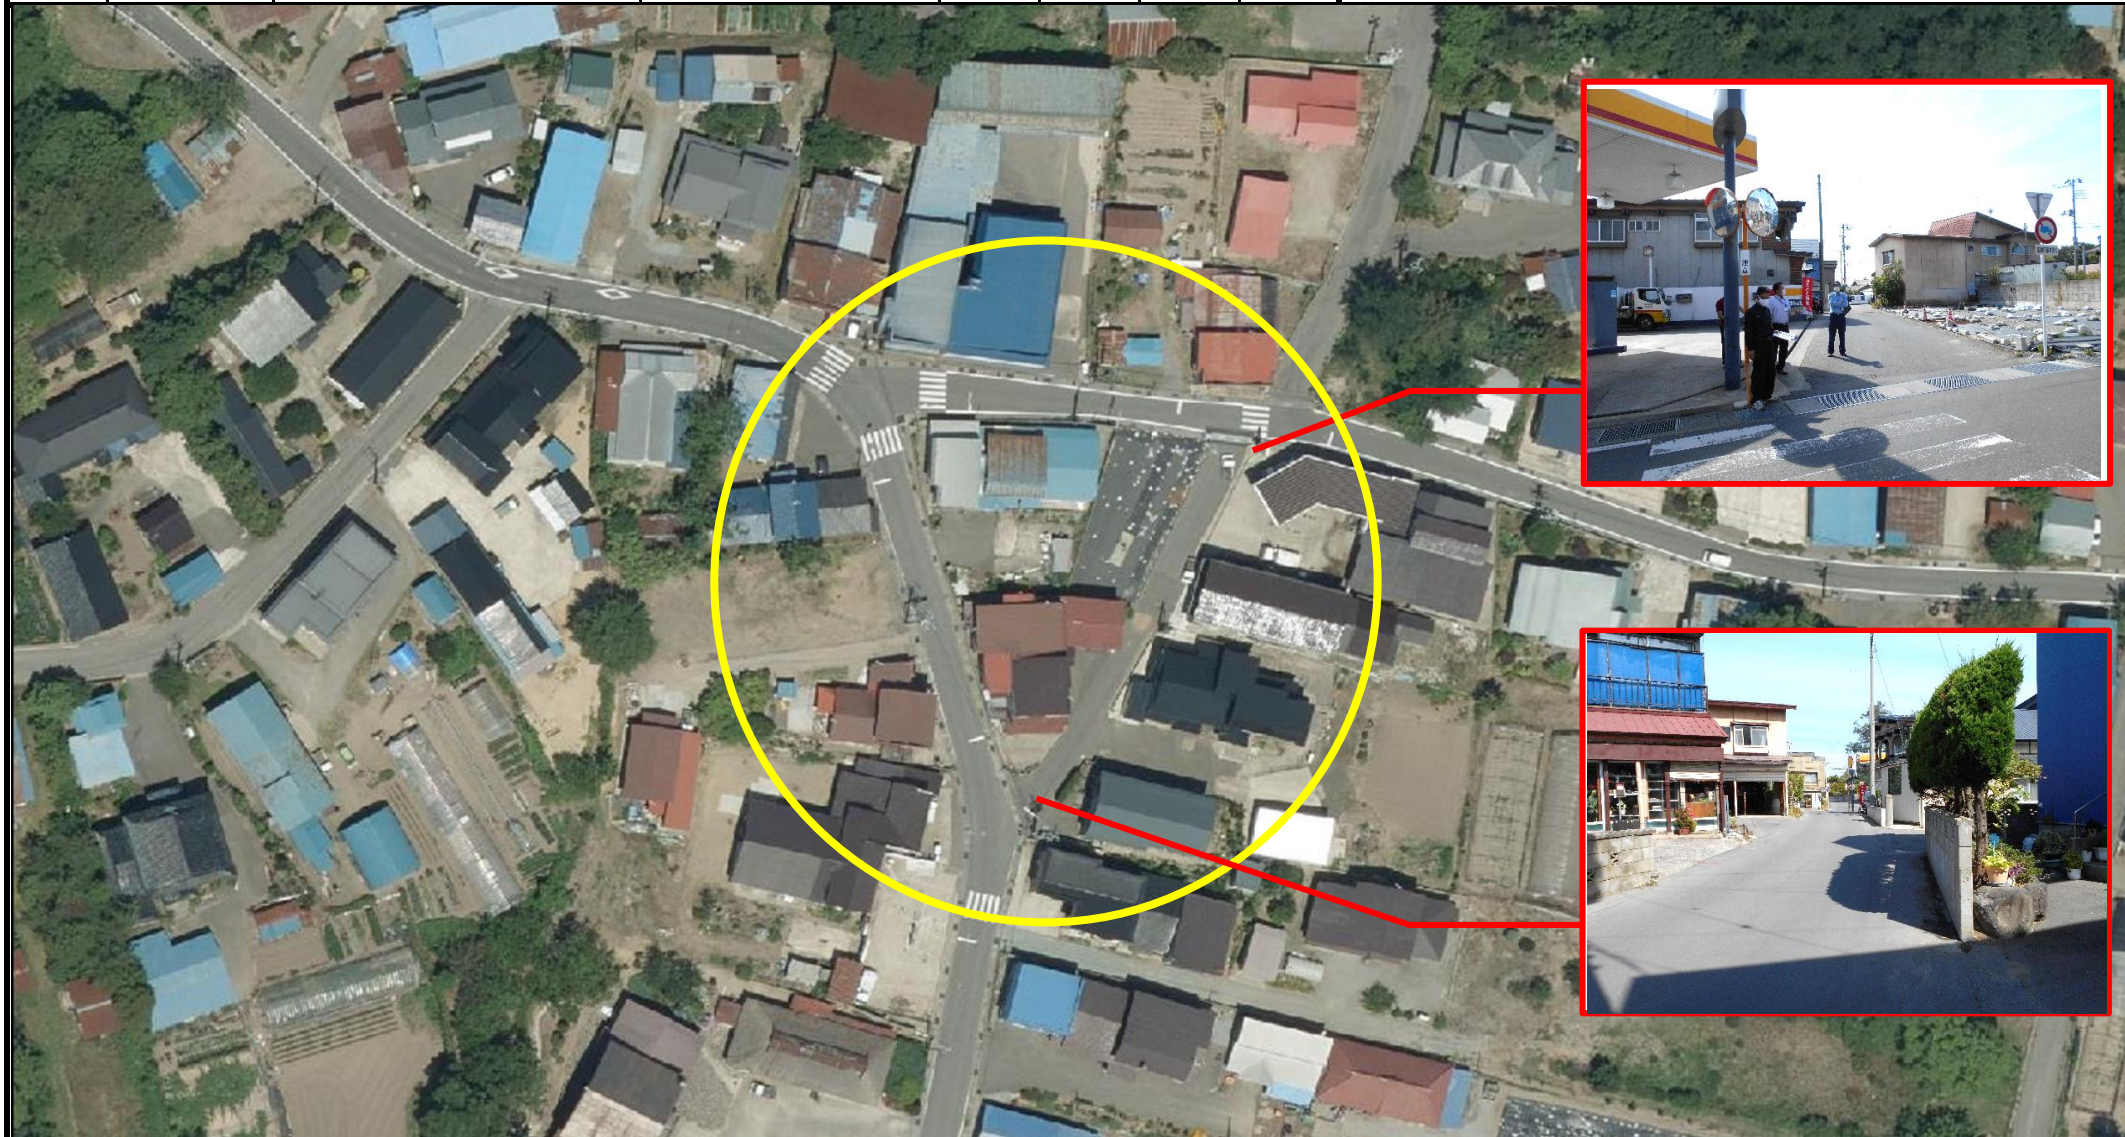
通し番号	学校名	箇所名、場所	路線名	危険要因	ルート対策	完了目標	リフト対策	通学路の状況・危険の内容
								変則交差点のため、見えにくく危険。
9	車力小学校5	牛潟町デルタ型交差点	市道牛潟17号線	①	イ	中期	A,D	対策内容 停止線及び横断歩道を引き直す。
